Unsere Klosterkirche St. Dionys und Juliana, Schäftlarn

Herr Dipl. Ing. (FH) Alfred Floßmann vom Staatlichen Bauamt München 1 hat uns freundlicherweise den Bericht zur Instandsetzung von Dachwerk und Gewölbe, Restaurierung von Putz und Stuck, Raumschale, Deckengemälde und Ausstattung zur Verfügung gestellt. Der folgende Abdruck ist gegenüber dem Original leicht gekürzt.

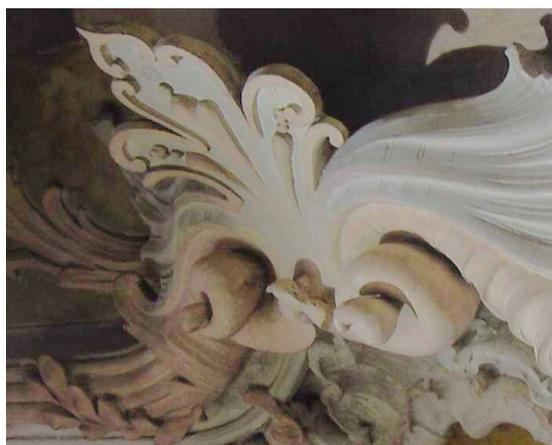
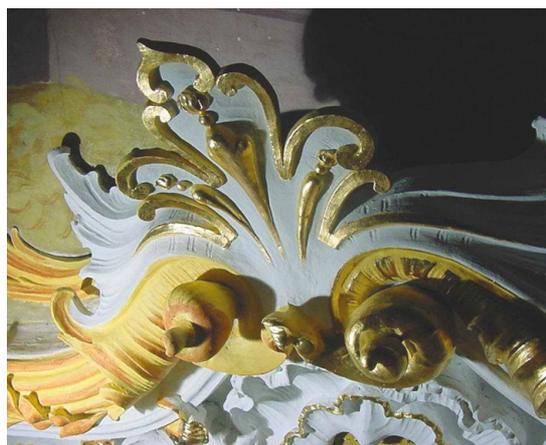
Detail aus der Musterachse, links vor, rechts nach der Restaurierung

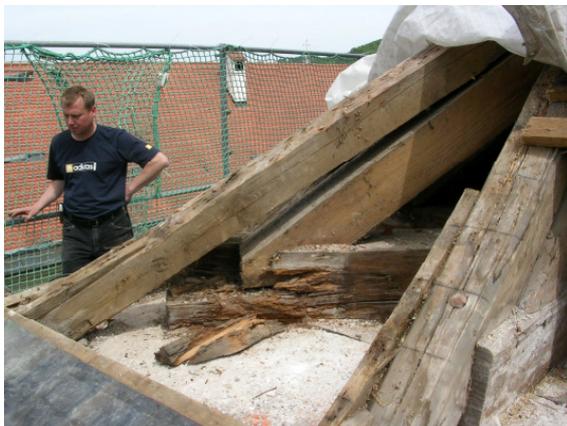
Schadhafter Dachbalken

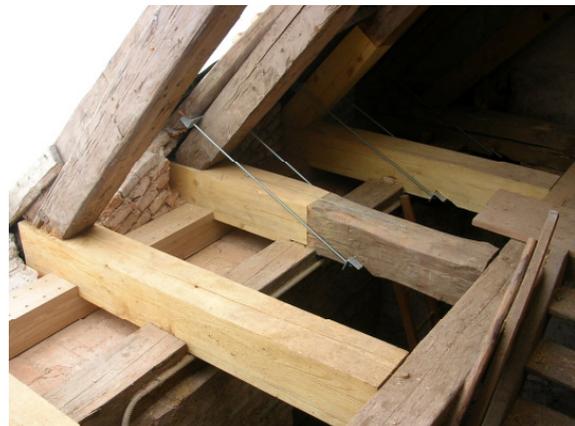
Reparierte Dachfußpunkte

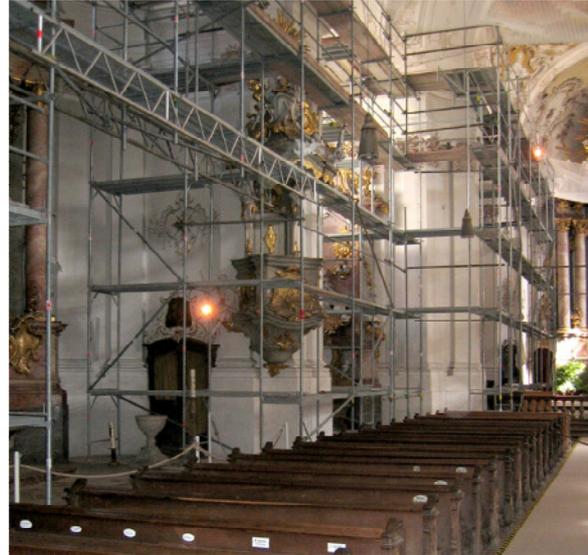
*Messpunkte im Kirchenschiff
September 2005*
